Agen, le 12 janvier 2025

*Vélocité en Agenais*  
Café vélo – rue du duc d'Orléans  
47000 AGEN

## Agen – Pont du Casse

**Enfin une piste qui tient la route !**

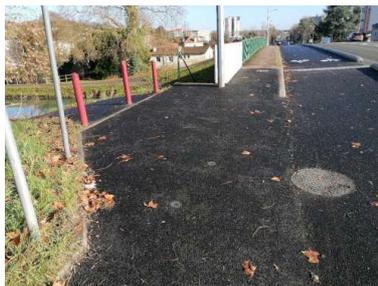
*Pas de panneau indicateur (jalonnement). Vous devez connaître pour accéder.*

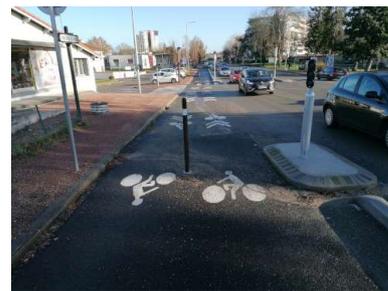
*Cheminement indiqué, mais les priorités ne sont pas lisibles.*

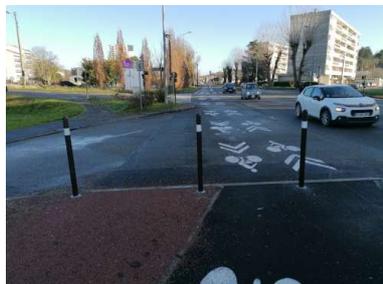
*Une traversée un peu longue. Mériterait un îlot, une protection, un rétrécissement de la chaussée pour les autos.*

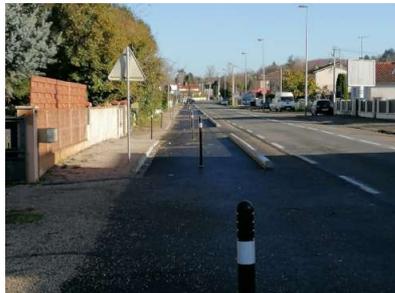
*On apprécie en vélo (malgré les potelets). Mais on n'aimerait pas être piéton...*

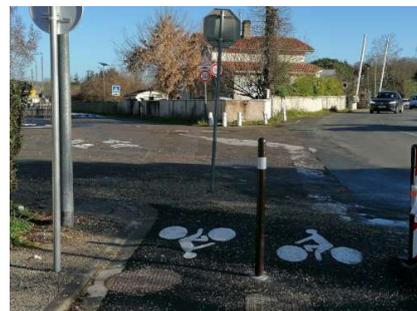
*Arrivée au carrefour confuse. Que fait ce panneau stop au milieu ?*

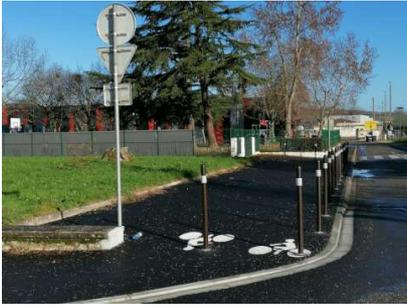
*Ecole Langevin : les figurines à peindre après les travaux, svp. La bordure était-elle nécessaire ?*

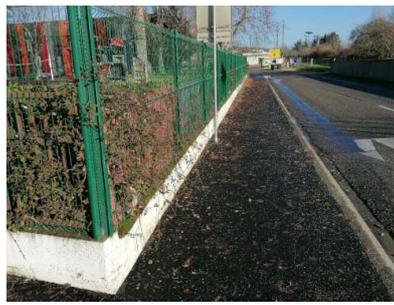
*Ecole Langevin : piste cyclable et trottoir sur 1,80 m de large, c'est un peu léger, mais c'est sur 20 m.*

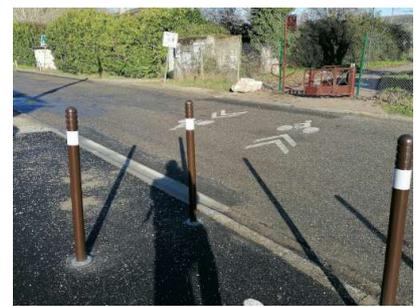
Donc peu de bordures à franchir, même s'il en reste quelques-unes. Principal défaut recensé à la traversée face à l'école : bordures de 4 cm de chaque côté, avec un angle pour tourner : coton !

*Ecole Langevin : les bordures de 4 cm et le dispositif anti-intrusion. Passage pas très fluide.*

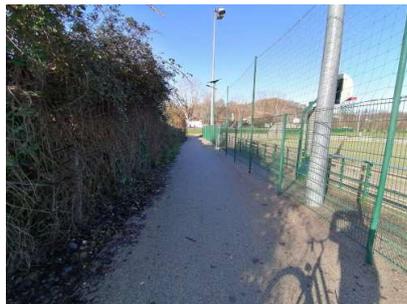
*Attention avec les ronces. Entretien régulier à prévoir*

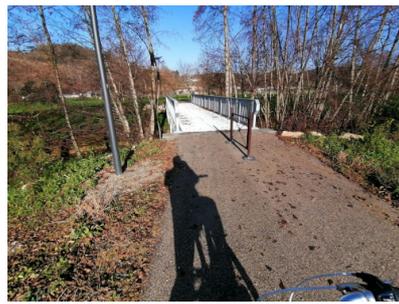
*Passage de la passerelle rock n' roll : grilles dégradées par le passage d'automobiles avant la pose de potelets*

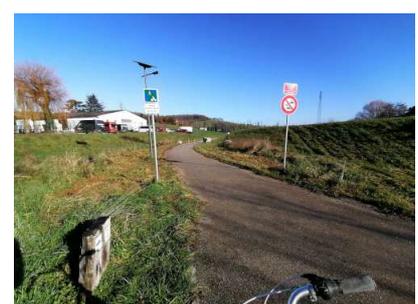
*En bas à gauche au premier plan, le jalonnement peu visible*

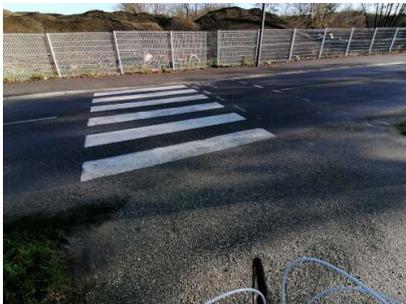
*Une traversée déjà effacée*

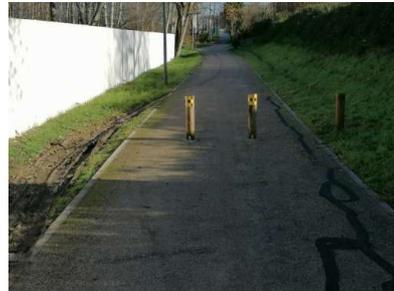
*Une borne manque et c'est une incivilité automobile.*

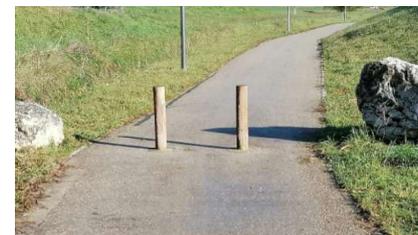
*Les bornes ont perdu leur film de visibilité jaune et noir en plastique. A remplacer par des matériaux pérennes*

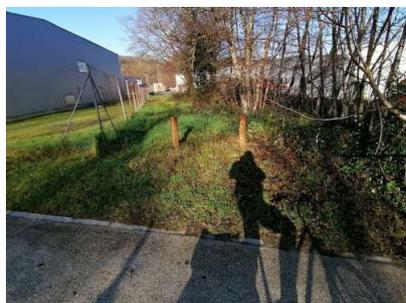
Un aménagement en tuyau étanche côté Pont-du-Casse : la voie verte longe les entreprises, mais on n'accède à la zone industrielle que par les extrémités. Quelques sorties pourraient être aménagées vers les parkings ou entrées des entreprises.

*L'accès aux entreprises depuis la voie verte n'est pas prévu.*

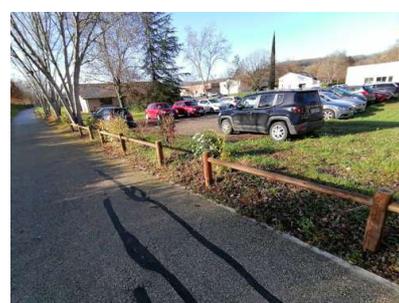
*Un autre accès possible, restant à réaliser.*
